MEMORIAL DESCRITIVO DE REFORMA

Contratante: Câmara municipal de Guaraciaba

Endereço: Rua Coração de Maria nº 232 – Centro - Guaraciaba/MG

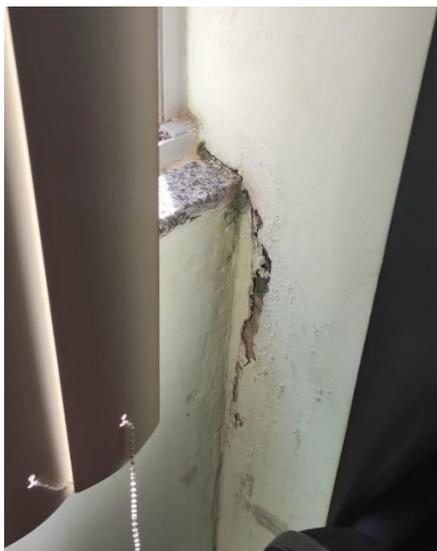
Todas as janelas do estacionamento no subsolo serão de vidro incolor 4mm e com 4 folha a fim de seguir o padrão atual do prédio. As novas janelas já devem ser assentadas sobre soleiras devidamente instaladas com argamassa ACIII com mínimo de 2cm de cada lado para dentro da parede, um leve grau de inclinação para fora e com pingadeiras na área externa. As janelas existentes, deveram ser removidas com os devidos cuidados para não danificar as mesmas, (aconselhasse o uso de estiletes para remoção dos perfis de alumínio, a fim de que eles não amassem ou empenem). Os vidros e guarnições deverão ser devidamente armazenado até sua reinstalação. O intuito de remoção com reaproveitamento das soleiras é de resolver uma falha existente nas esquadrias onde permite a infiltração de água da chuva (figura 1), o qual foi diagnosticado como causa a medida e instalação incorreta das soleiras.

Figura 1 -infiltração nos cantos das soleiras

Complementando a fundamentação teórica, todas as soleiras (peitoris) devem ser instaladas com 2cm a mais em cada lado e com um grau mínimo para área externa a fim de que não fique água parada no mesmo. Está previsto na planilha orçamentaria o uso de argamassa ACIII para pedra externa e um acréscimo no tamanho dos peitoris que serão reaproveitados a fim da correta execução do serviço para evitar problemas futuros.

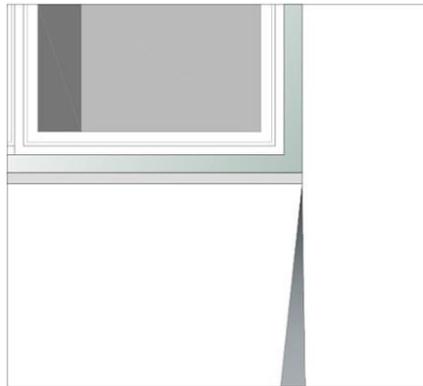
Manchas no revestimento na região próxima às extremidades do peitoril: esta manifestação é caracterizada pela formação de manchas na face externa da edificação, próximo às extremidades do peitoril como ilustra as Figuras 2, 3 e 4. A possível causa desta manifestação patológica é a falta de pingador externa.

Figura 2: Configuração típica de manchas na extremidade do peitoril

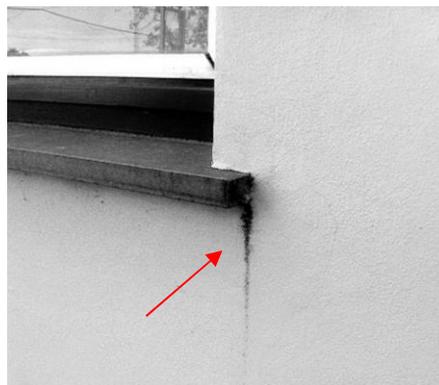
Figura : 3 Caso de manchentona extremidade sem pingadeira

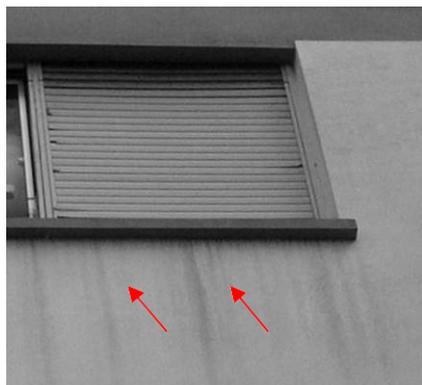
Figura 4: Caso de manchas sob aface inferior

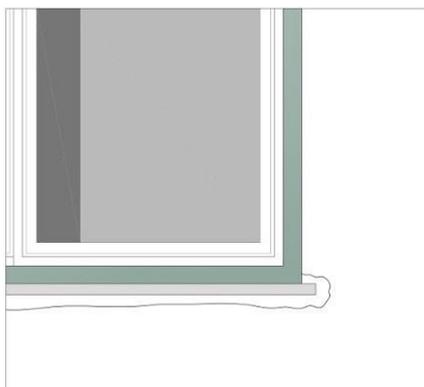
Fissura horizontal sob o peitoril: esta manifestação incide na conexão entre o peitoril e o sistema de fechamento da parede ilustrada pelas Figuras 5 e 6. As possíveis causas das fissuras são devido à absorção de umidade ligadas à ineficiência do peitoril e o preenchimento excessivo de argamassa entre a esquadria e a alvenaria. Tal absorção resulta em retração e expansão do material de preenchimento que acaba por fissurar-se devido à variação de volume. [6]. Outra possível causa é a inexistência de contraverga.

Figura 5: Configuração típica de Fissura horizontal

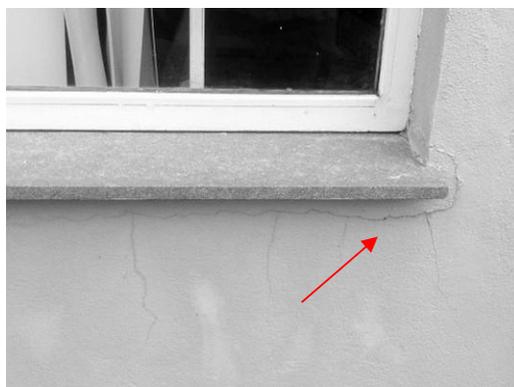
Figura 6: Caso de fissura horizontal

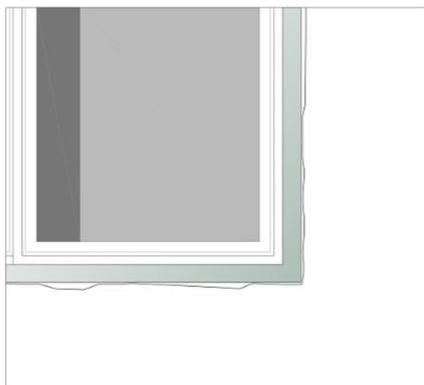
Fissura na interface esquadria/parede de vedação: manifestação caracterizada pela fissuração na interface esquadria/parede de vedação. Esta forma de manifestação patológica está relacionada às movimentações diferenciadas dos materiais esquematizada [6] e ilustrada pelas Figuras 7 e 8, respectivamente.

Figura 7: Configuração típica de fissura na interface

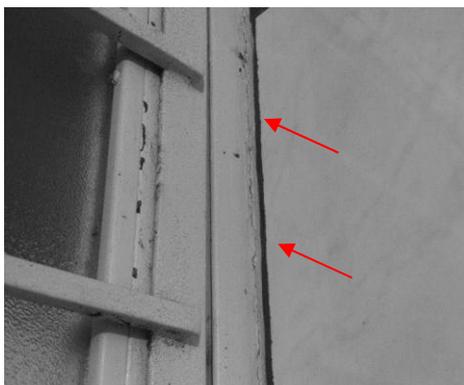
Figura 8: Caso de fissura na interface

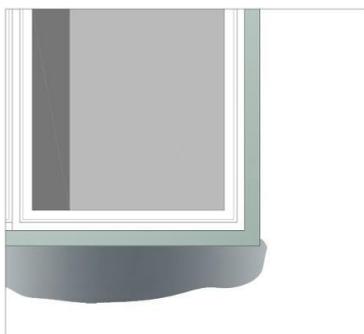
Infiltração nas interfaces do peitoril (janela/peitoril e extremidades do peitoril/parede de vedação): manifestação caracterizada por manchas de umidade na região próxima ao peitoril, ilustrada pelas Figuras 9 e 10. Como consequência, a infiltração constante provoca a formação de bolor, degradação da pintura e estragos no revestimento. As principais causas são insuficiência ou inexistência de declividade do peitoril agravadas pela ausência de barreira de vedação, inexistência de prolongamento longitudinal do peitoril em relação às arestas laterais do vão da janela ou falhas na instalação do marco ou contramarco.

Figura 9: Configuração típica de Infiltração na itnerface do peitoril (por falta de pingadeira)

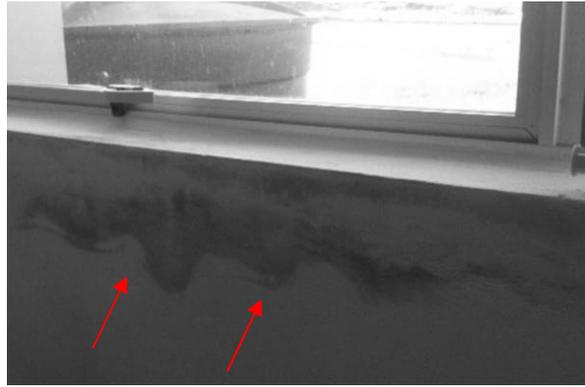
Figura 10: Caso de infiltração na interface do Peitoril (por falta de pingadeira)

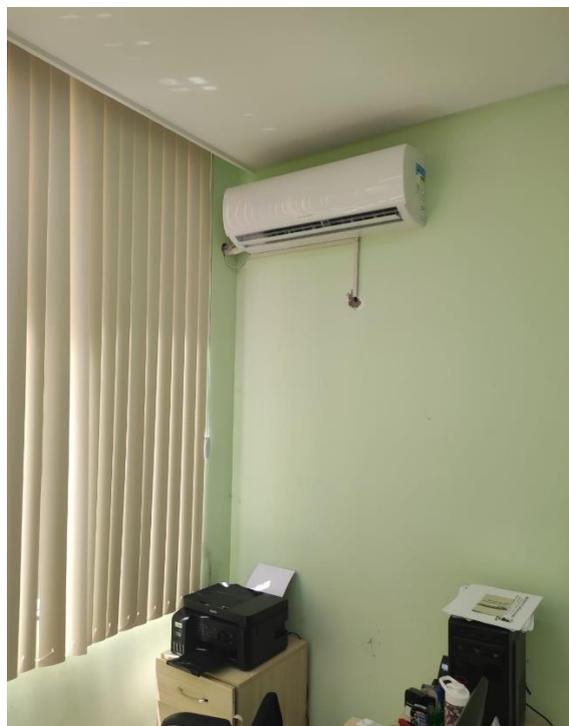
Toda parte elétrica dos banheiros e DML do primeiro andar deveram ser refeitas de acordo com a NR10. Com exceção dos dois ar-condicionado existentes no plenário, os demais deverão ser reinstalados de maneira que tenha uma melhor distribuição nos ambientes e deixando todos os seus componentes embutidos na parede. Exemplo de um dos ar que será devidamente realojado na figura 11.

Figura 11: Aparelho com conexões expostas e fora do centro da parede.

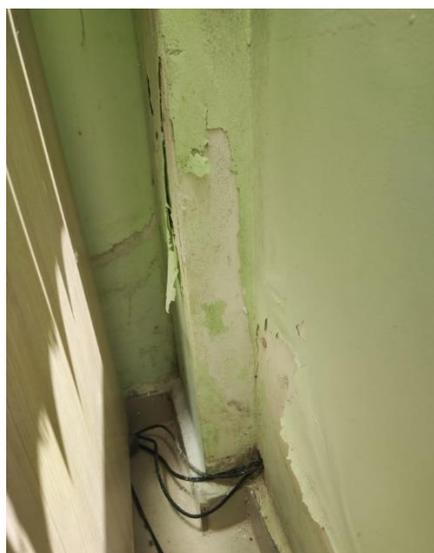
Toda a tubulação de cobre, durante a execução e na entrega da obra, teve estar sempre com as pontas lacradas, a fim de não entrar impurezas na tubulação. Os tubos de cobre a serem usados, na maioria dos cômodos é de 1/2" e 1/4", necessários para ar-condicionado 12000 BTUS apenas no plenário, onde futuramente será instalado 2 ares de 30000 BTUS, serão usadas tubulações de 3/4" e 5/8". Todos os cabos de energia devem ser dimensionados de acordo com a NR 10 e os tubos perfeitamente isolados com esponjoso para evitar infiltrações. Todas as salas de trabalho iram contar com mais 2 caixas de passagem com a perfeita instalação de cabo de rede, telefone e energia para que haja melhor organização do ambiente de trabalho. A figura 13 mostra o que se pretende corrigir com as novas instalações.

Figura 13: (Cabos expostos) Vícios que devem ser corrigidas
