MEMORIAL DESCRITIVO DE REFORMA

Contratante: Câmara municipal de Guaraciaba

Endereço: Rua Coração de Maria nº 232 – Centro - Guaraciaba/MG

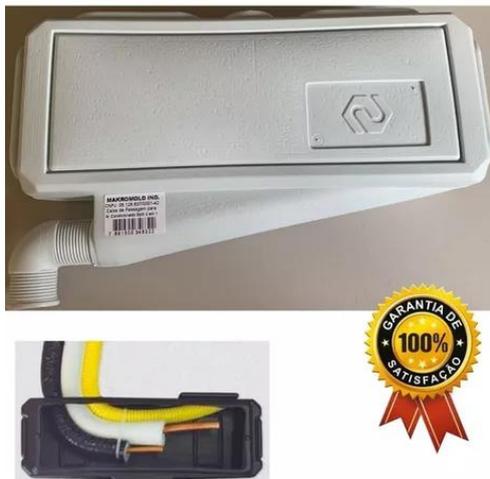
Figura 12: Caixa de infra com todas as conexões.

Em todos os cômodos do prédio, com exceção dos banheiros e copas, incluindo os que já contam com aparelhos de ar-condicionado instalados, devem ser instalados caixas de infra cor branca (Figura 12). 1 sendo interna e a outra externa, ambas ligadas entre si com todas as conexões necessárias para a futura instalação dos aparelhos.
